Stavba: Předložené schodiště zadních vstupů
Objekt: Bellušova 1803, 1804, Praha 5
Datum: Září 2009
Objednatel: SBD POKROK, Běhounkova 2456, Praha 5
Zak. číslo: 2/09/09

STATICKÝ POSUDEK

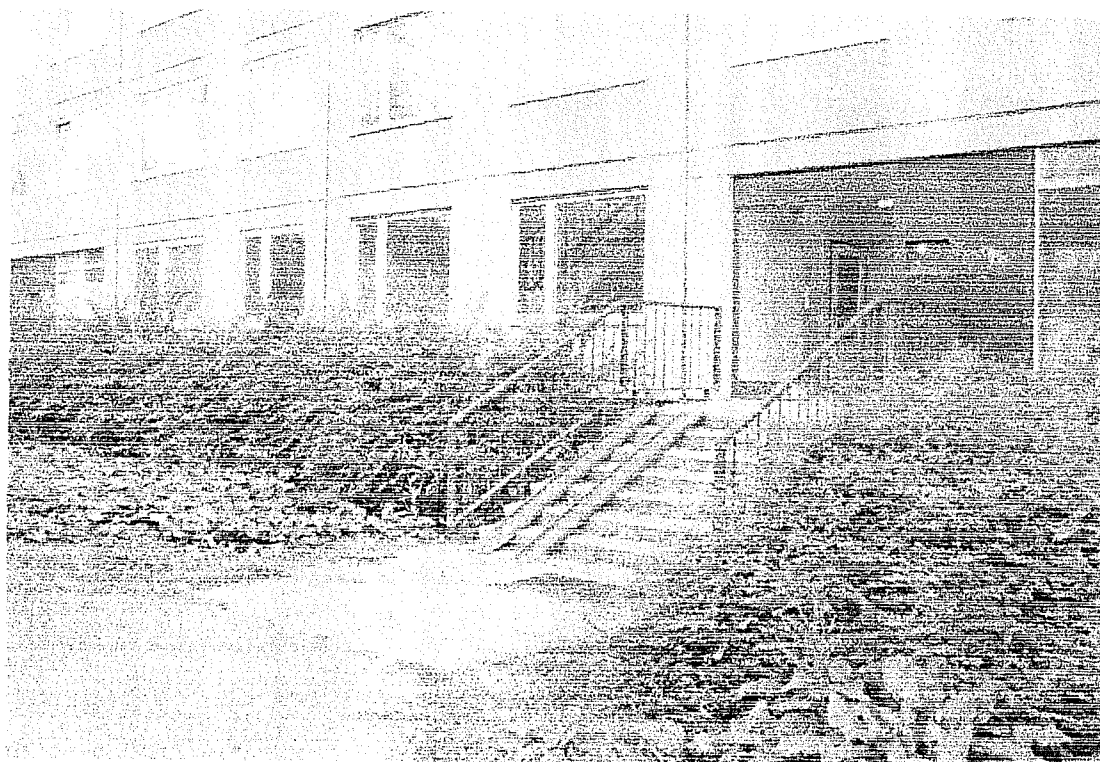
Poškození vstupních předložených schodišť je viditelné od pohledu a tato poškození se vyskytují prakticky na většině těchto konstrukcí daného regionu. Poruchy vznikly ze dvou hlavních důvodů. Prvním je založení schodiště na terén, který vznikl nasypáním zeminy po úpravách okolo objektu. Toto založení ve velké většině zasahovalo nad původní otevřenou jámu objektu a často i nad výkopy okolních inženýrských sítí. V době výstavby se prakticky neuhutnilo a u některých schodišť dle výšky násypu pod základovým prahem došlo k sednutí řádově 100-150mm. V našem případě je sednutí větší u schodiště u čísla 1803, kde došlo k naklonění jednotlivých stupňů a roztažení spar montovaných stupňů. Sednutí základového prahu odhaduji na cca 50mm. Pohyb a natočení schodiště je rovněž čitelné v místě uložení ocelových schodnic do suterénního zdiva. Omítka okolo uložení je prasklá a vytažená směrem ven. Následným zatékáním a střídáním teplotních cyklů došlo k degradaci betonu pod teracovými stupni i teracovou dlažbou podest. Proto jsou výšky současných stupňů různé dle poklesu teracových stupňů a jsou v rozmezí 110-140mm. Beton podkladu pod dlažbou se po stranách vydroluje a je viditelně dlouhodobým působením vlhkosti a teplotních rozdílů znehodnocen. Ocelové schodnice jsou postiženy rovněž dlouhodobým působením atmosférické vlhkosti a na spodním líci lze vidět rozpad oceli na šupiny, které lze lehce odloupnout. Stupeň oslabení není ještě havarijní, neboť dimenze schodnic je původním návrhem předimenzovaná, patrně i s ohledem na to, že autoři projektu při návrhu takovýchto konstrukcí počítali s tím, že nebude udržována a dimenze prvků se upravila směrem k větší dlouhodobé bezpečnosti (po předběžném přepočtu je rezerva konstrukce cca 100%). Druhým důvodem současného poškození a to jak ocelových, tak betonových prvků je absence jakékoliv údržby. Dlažba postupně začala propouštět dešťovou vodu, což je patrné na podhledu schodiště domu č.1804. Ve sparách mezi deskami se vytvořily krápníky vylouhovaného pojiva.

Z hlediska kvality a stavu jsou na tom nejhůře z celého objektu většinou kromě lodžii předložená schodiště. Ve všech případech je viditelná deformace od poklesu podpory uložené v terénu a vliv agresivního pražského prostředí. U objektů 1804 je tato deformace poměrně malá, u č. 1803 je zcela zřetelná a činí odhadem 50mm. Podesta schodiště vykazuje spád od budovy, prefa stupně jsou nakloněny. Ocelové schodnice jsou povytaženy ze zdi. Na spodním líci schodů vytvářejí v některých místech vápenné výluhy krápníky. Ocel je již částečně zasažena korozí, nejde však o stav havarijní. I přes tento stav nehrozí bezprostřední nebezpečí havárie. Konstrukce je navržena jako staticky určitá a pokles jedné podpory se projevil natočením konstrukce směrem od objektu, nosná funkce nosníků je však zachována. Tato porucha není nová a musela vzniknout bezprostředně po dokončení stavby. V současnosti je tento stav stabilizován a mohl by se zhoršit pouze působením klimatických vlivů – protékání povrchových vod a rozbředání podloží základu.

- a). rozebrání celého schodiště až na ocelovou konstrukci.
- b). ocelové schodnice mechanicky očistit, zbavit rzi a po ověření stupně narušení zvolit způsob sanace. Pokud nebude oslabení velkého rozsahu, provede se ošetření ocelové konstrukce 1x základním a 2x vrchním nátěrem, v případě většího narušení by se mohla konstrukce v nejméně napadeném místě zesílit příložkami. Prohlídka přístupných míst zatím nezjistila nutnost výměny ocelových nosných prvků a bude třeba po rozebrání a očištění provést prohlídku a určit skutečný způsob provedení a rozsah sanačních prací. Pravděpodobně bude třeba vyměnit nebo zesílit propojovací prvky mezi schodnicemi.

- c). desky PZD se očistí a zjistí jejich stav pokud se týče narušení nosné výztuže. Pokud bude stav vyhovující, vrátí se zpět do konstrukce. Pokud se prokáže, že některé desky jsou již nepoužitelné, lze je nahradit novými deskami stejné velikosti nebo provést monolitické dobetonování s výztuží $\varnothing R8$ á 100mm s rozdělovací výztuží $\varnothing R6$ á 150mm. Monolitická deska bude stejné tloušťky jako prefabrikáty, to je 90mm. Beton tř. C20/25 XC2.

- d). nabetonují se nové stupně pod teracové prvky betonem tř. C20/25 XC2, doporučuji na ocelové schodnice navařit trny proti ujetí nabetonové desky.
- e). osadí se přebroušené teracové prvky opatřené hydrofobním nátěrem proti pronikání atmosférické vlhkosti, pokud nejsou narušeny. Doporučuji také provést protiskluzové opatření na hraně stupňů.

- f). na podestě nezapomenout osadit okapové lišty zabraňující stékání vody po konstrukci. Dlaždice podesty po rozebrání očistit a určit, zda je možno jejich další použití nebo provést dlažbu novou. Spárování provést z materiálu, který je určen pro venkovní prostory, musí odolat vlivu povětrnosti a zajišťovat přenos minimálních dilatačních pohybů ve sparách a nepropustit srážkovou vodu. / např. výrobky firmy MAPEI /
